CONDICIONES TÉCNICO-AMBIENTALES DE LOS ACUEDUCTOS RURALES
DEL MUNICIPIO DE MOCOA DEPARTAMENTO DEL PUTUMAYO

INSTITUTO TECNOLÓGICO DEL PUTUMAYO
FACULTAD DE INGENIERÍA

Trabajo de Grado por Semillero de Investigación Hinchas del medio ambiente
para optar al título en Tecnólogo en Saneamiento Ambiental

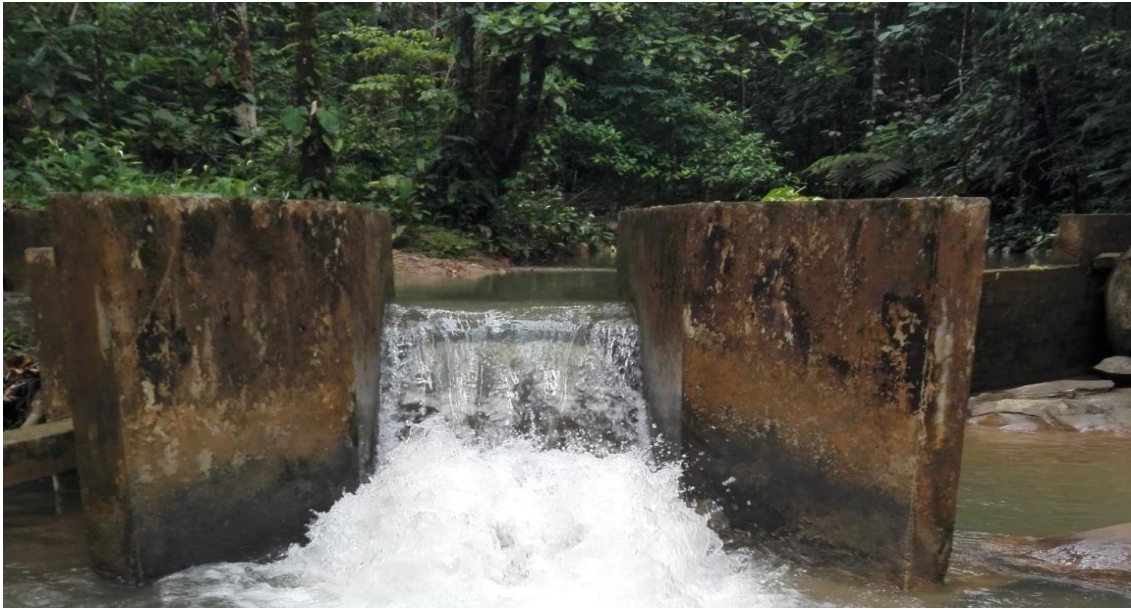
Figura 3. Bocatoma acueducto Alto Eslabón

La captación se realiza en las siguientes coordenadas 01°04'25,9" N y 076°39'1" W a una altura de 624 m. la fuente de captación es el Rio Naboyaco, con un caudal de 80L/seg, la fuente presenta características visuales agradables y cuenta con zona arbórea abundante garantizando la conservación del agua, la flora y la fauna presente en los ecosistemas cercanos; además de que contribuyen a evitar problemas de erosión a las orillas de la fuente. Figura 3.

La bocatoma es de fondo y cuenta con dos rejillas para evitar el paso de material sólido flotante que podría causar obstrucciones en las siguientes estructuras que conforman el acueducto.

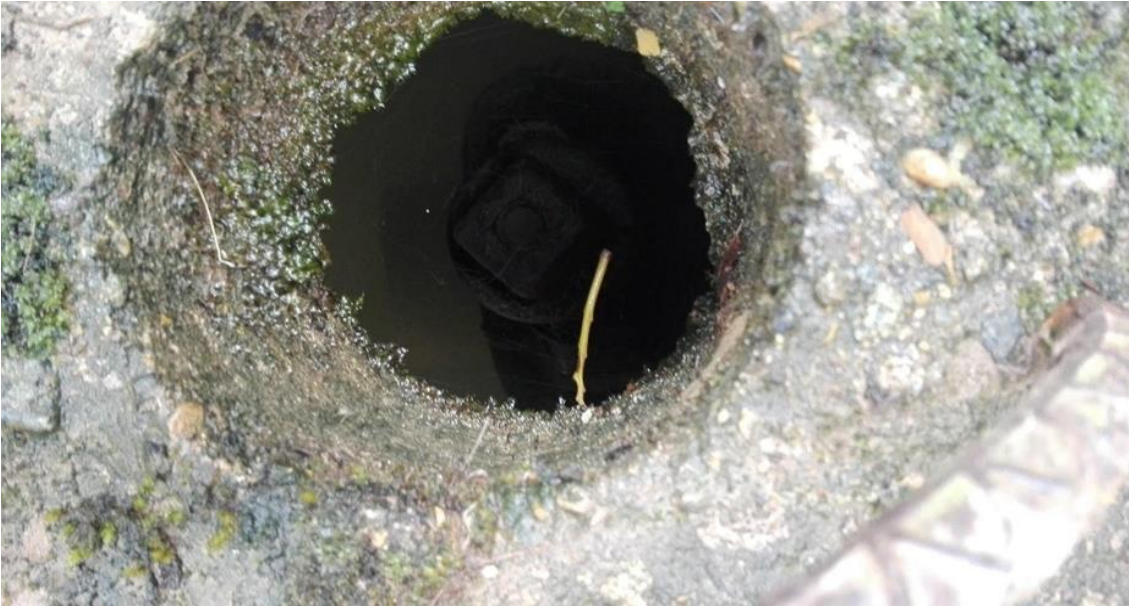
Figura 4.Válvula de corte acueducto Alto Eslabón

La válvula de corte con la que cuenta el acueducto es de gran utilidad cuando se realizan labores de mantenimiento y limpieza por que impiden el paso del agua hacia las otras estructuras facilitando las labores a realizar. Figura 4

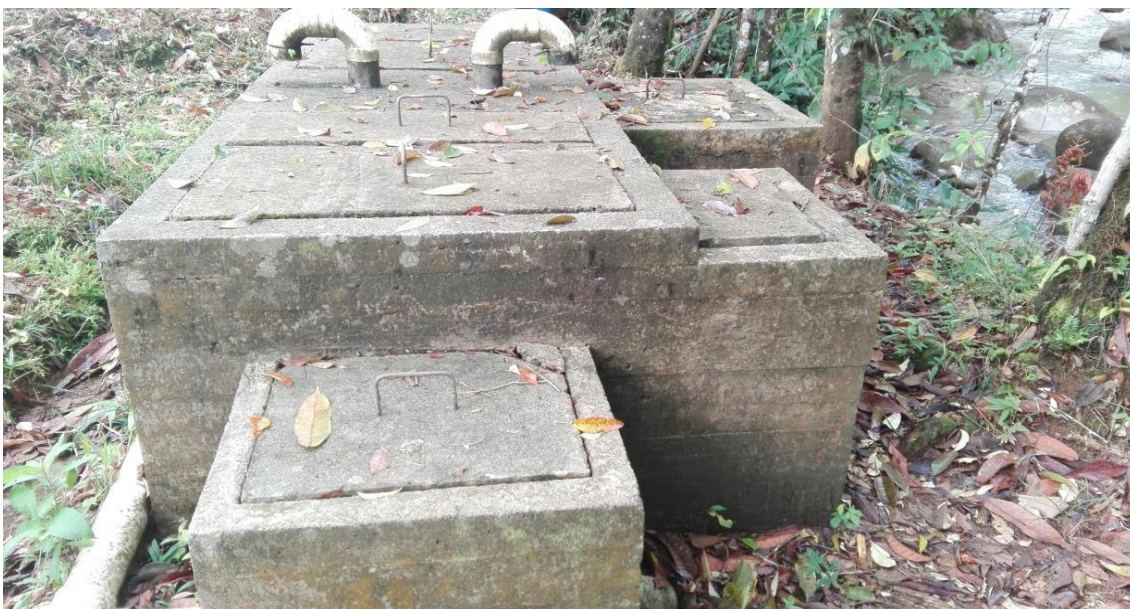
Figura 5.Desarenado de flujo ascendente acueducto Alto Eslabón.

Las arenas son extraídas del desarenador y depositadas a orillas de la fuente hídrica. Está construido en concreto reforzado y por el momento se encuentra en buen estado cumpliendo satisfactoriamente su función.

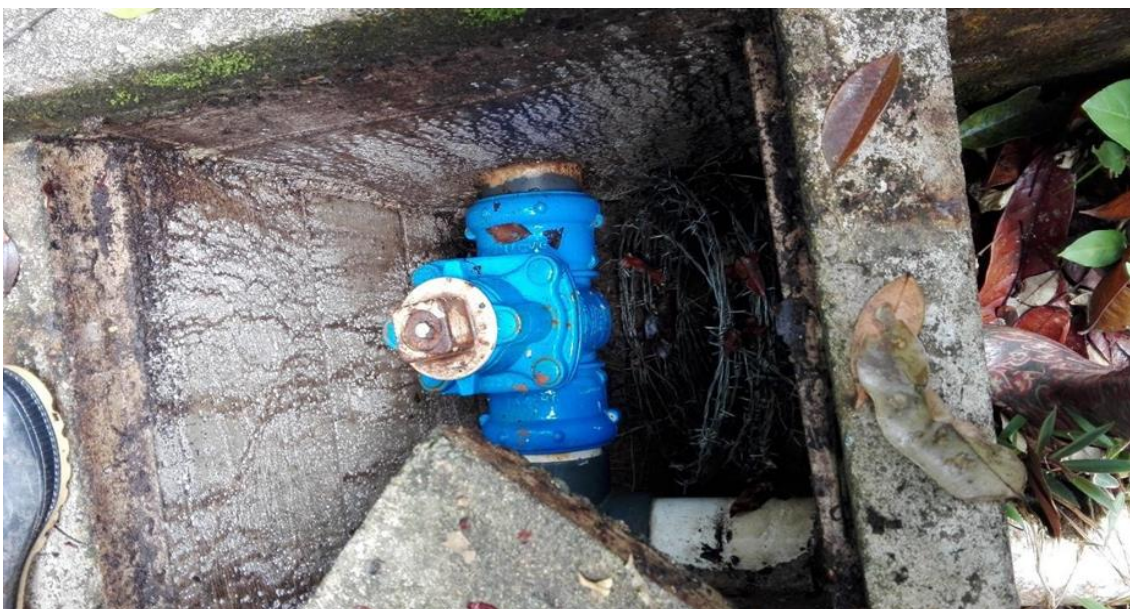
Figura 6. Válvula del desarenador acueducto Alto Eslabón.

Cuenta con dos válvulas de corte que son utilizadas cuando se va a realizar el mantenimiento al sistema, interrumpiendo el paso del agua hacia la comunidad.

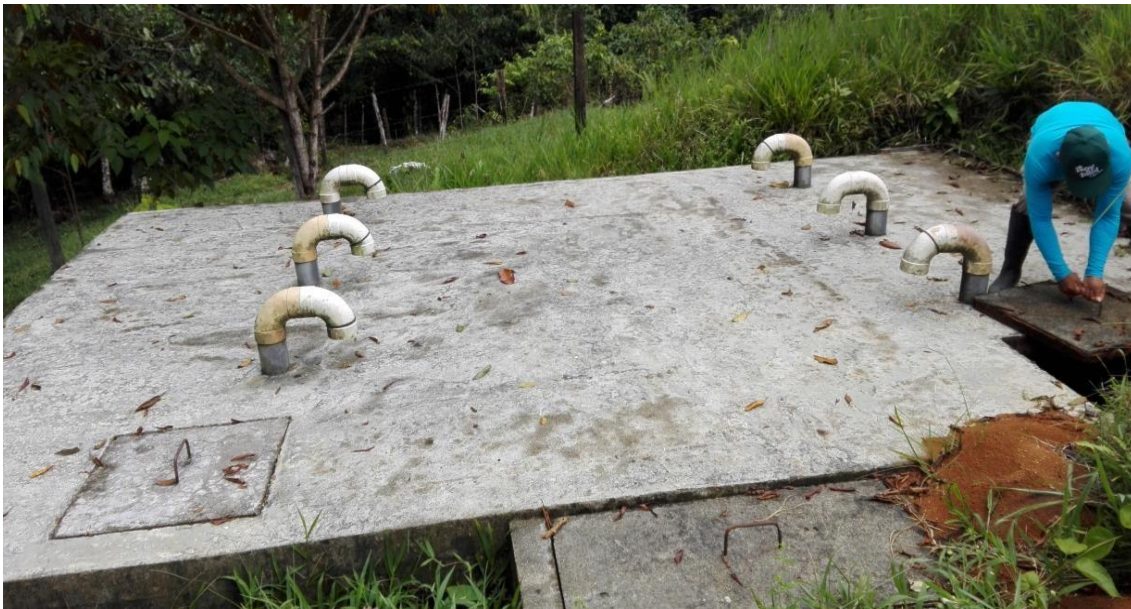
Figura 7. Tanques de almacenamiento doble compartimiento acueducto Alto Eslabón.

Las medidas del tanque son 8 m de largo por 7 m de ancho y 3 m de profundidad. Cuando se presentan sequias en la vereda que son muy escasas lo que hacen es regular el agua, para abastecer a la comunidad.

Cuenta con sistema de aireación y físicamente presenta características agradables, se encuentra en buen estado, tiene buena capacidad de

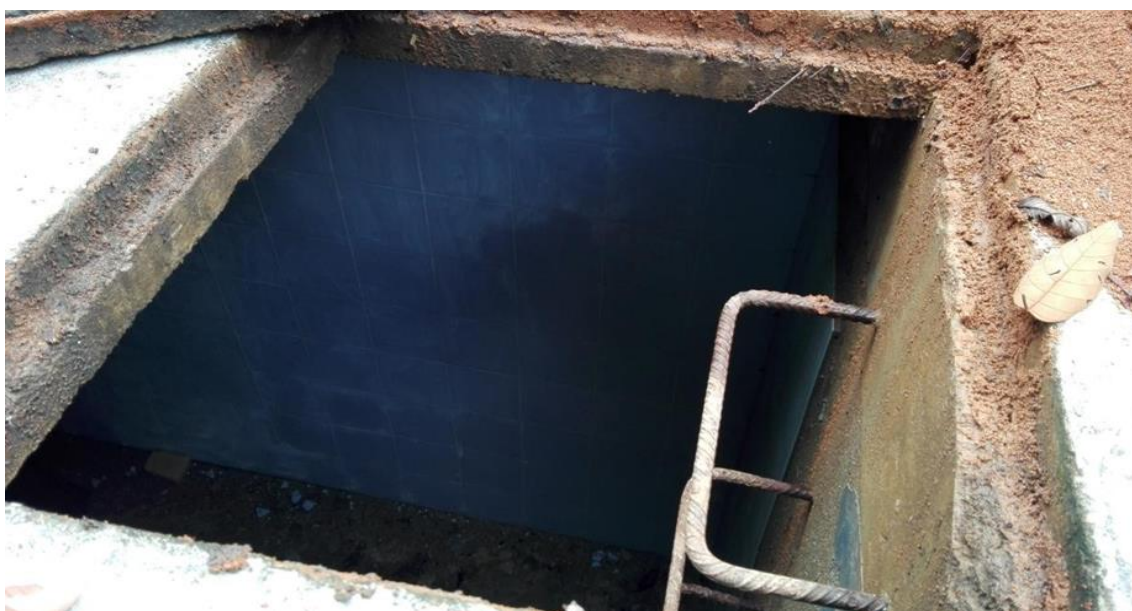
Figura 8. Tanque que se encuentra sin terminar acueducto Alto Eslabón.

El otro compartimiento aún no está terminado y se encuentra por partes en material rústico, fue construido con el fin de ser utilizado cuando se presenten sequias poder para almacenar mayor cantidad de agua y poder abastecer a la población. Figura 8.

TANQUE DE ALMACENAMIENTO	SI	Poner en marcha y/o funcionamiento el segundo tanque de almacenamiento, antes de esto hacer una desinfección de este tanque por compuestos clorados y que estas funciones como un plan emergente.	Se observó que tienen dos tanques de almacenamiento, sin embargo uno este no está en funcionamiento aun , se piensa en un futuro usarlo como reserva el fin de abastecer a la comunidad sin ningún problema , cuando se realiza sea mantenimiento o algún daño ocasionado por las fuertes lluvias
		RED DE DISTRIBUCIÓN	SI	Enterrar las tuberías , para que no hayan usuarios ilegales	Actualmente es esta vereda dueña del acueducto comunitario, lo cual no tienen problema alguno para que este recurso no les llegue

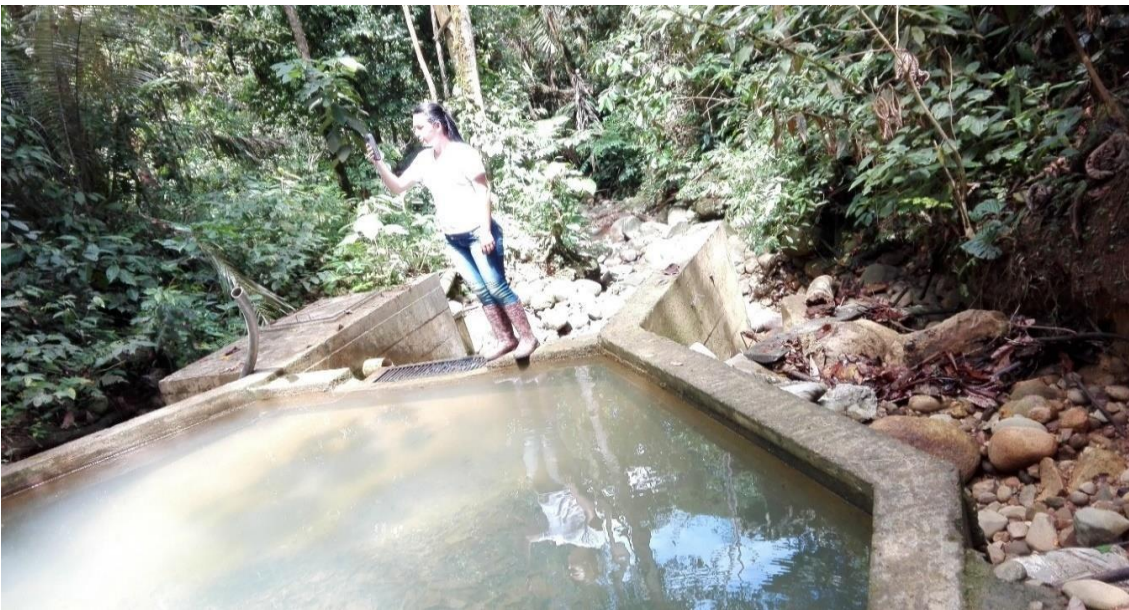
Figura 9. Toma de coordenadas Bocatoma acueducto Villa Gloria de Toroyaco.

La Bocatoma del acueducto de la vereda Villa Gloria de Toroyaco se encuentra localizada a $01^{\circ}00'19,3''$ N Y $076^{\circ}31'37,9''$ W, a una altura de 438 m. la fuente abastecedora del acueducto es el Rio Picudo. Véase figura 9. |

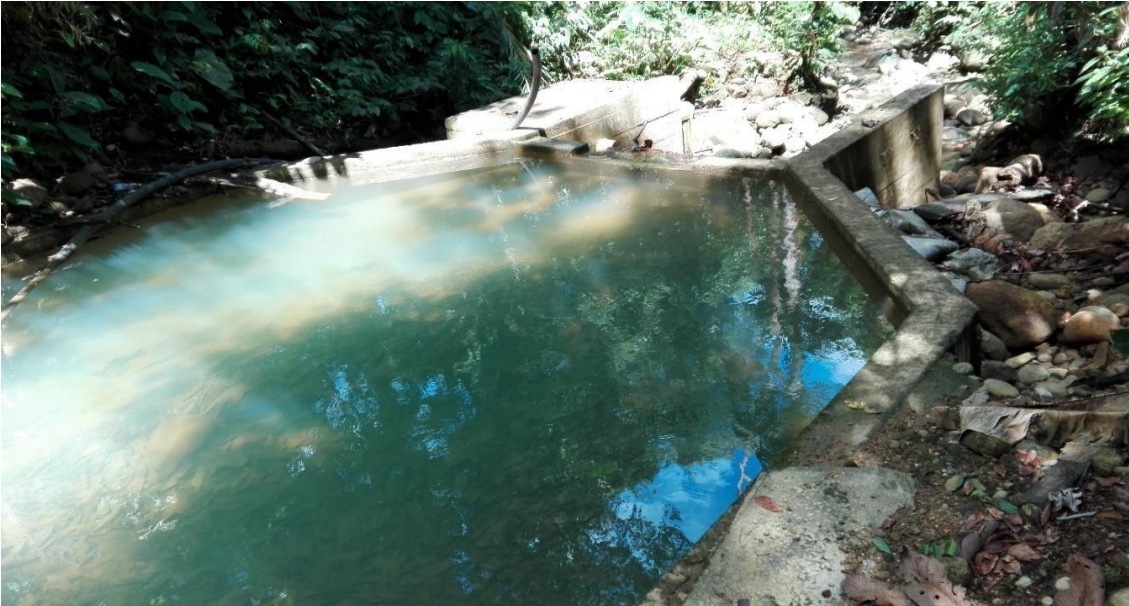
Figura 10. Bocatoma vereda Villa Gloria de Toroyaco.

El agua presenta características visuales regulares; se encuentran bastantes hojas de árboles en el fondo de la bocatoma por ser una zona con abundante vegetación alrededor de la fuente lo que hace que el agua sea constante a pesar que no cuenta con un caudal muy grande.

El caudal es de 0,020L/seg, la bocatoma es de fondo con unas medidas de 4,87 m de largo, 10,34 m de ancho 1,60 de profundidad. Figura10

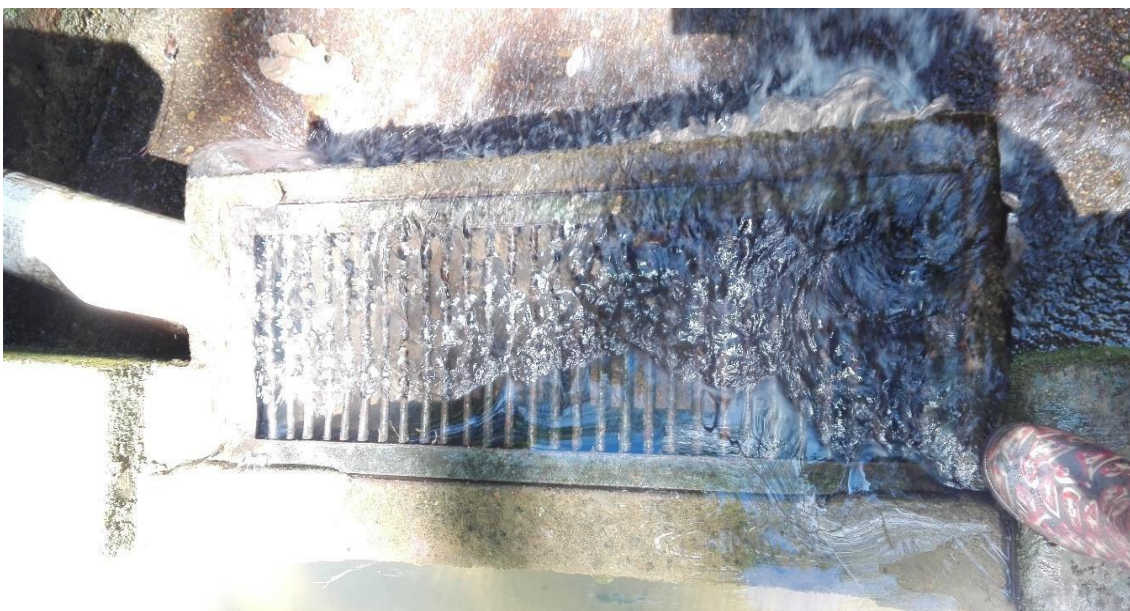
Figura 11. Rejillas acueducto Villa Gloria de Toroyaco.

La bocatoma del acueducto cuenta con rejillas internas lo que permite que el material flotante se retenga, y no cause obstrucciones en las tuberías. Las medidas con las que cuenta la rejilla son 2,45 de ancho por 2,56 de largo con una separación entre barrotes de 5 cm. Figura 11.

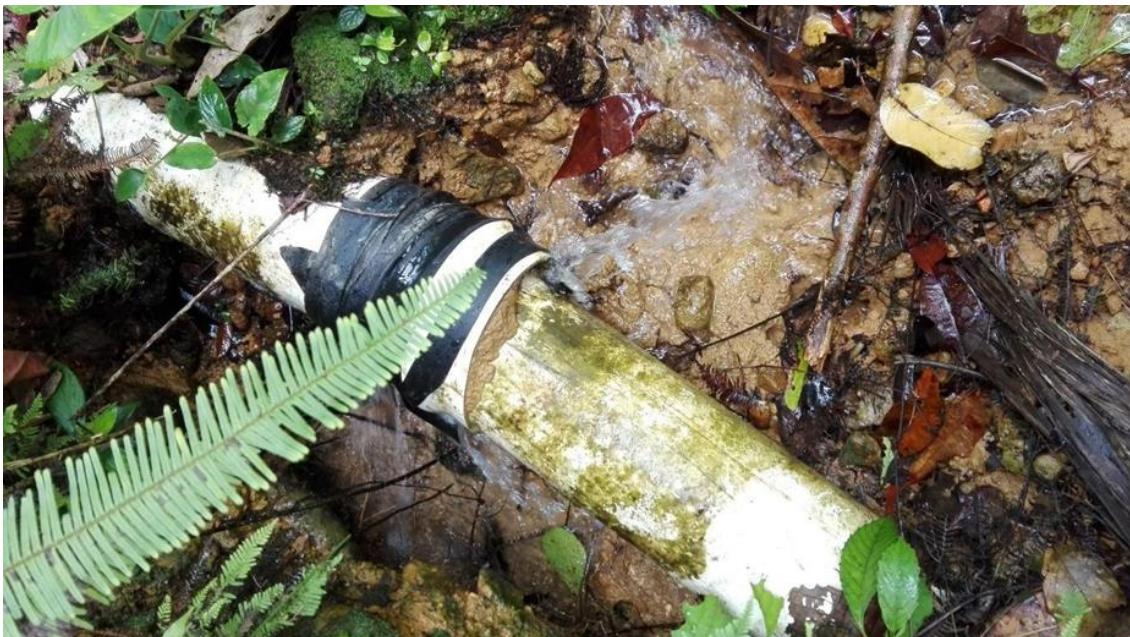
Figura 14. Tubería Aducción acueducto Villa Gloria de Toroyaco.

La tubería que va desde la cámara de recolección hasta el tanque de almacenamiento es de 8 “de diámetro; en algunas partes de presentan fugas de agua y se encuentra en estado regular. No se han realizado las reparaciones de las tuberías. Figura 14

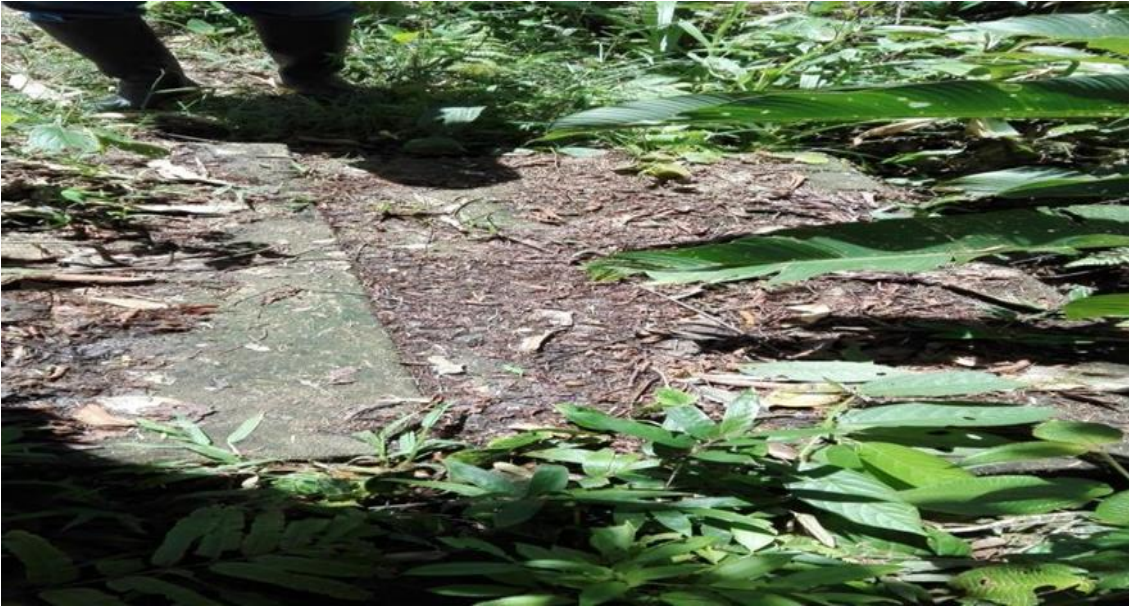
Figura 15.Desarenador flujo Ascendente acueducto Villa Gloria de Toroyaco.

El desarenador cuenta con unas medidas de 1,34 metros de ancho por 1,40 metros de alto y 3 metros de profundidad. Las arenas sedimentadas son extraídas y depositadas en el suelo como abono para las plantas.

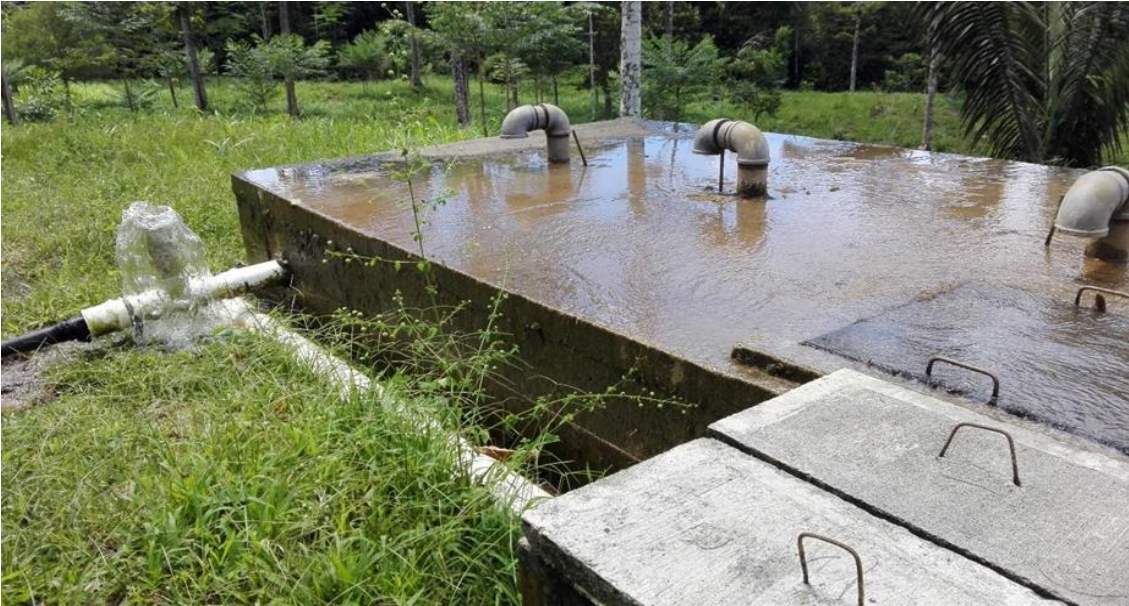
Figura 16 .Tanque de almacenamiento

En el tanque de almacenamiento se presentaban fugas en las tuberías y rebose del agua; falta de control para manejar las válvulas de corte y disminuir la cantidad de agua que se almacena en el tanque.

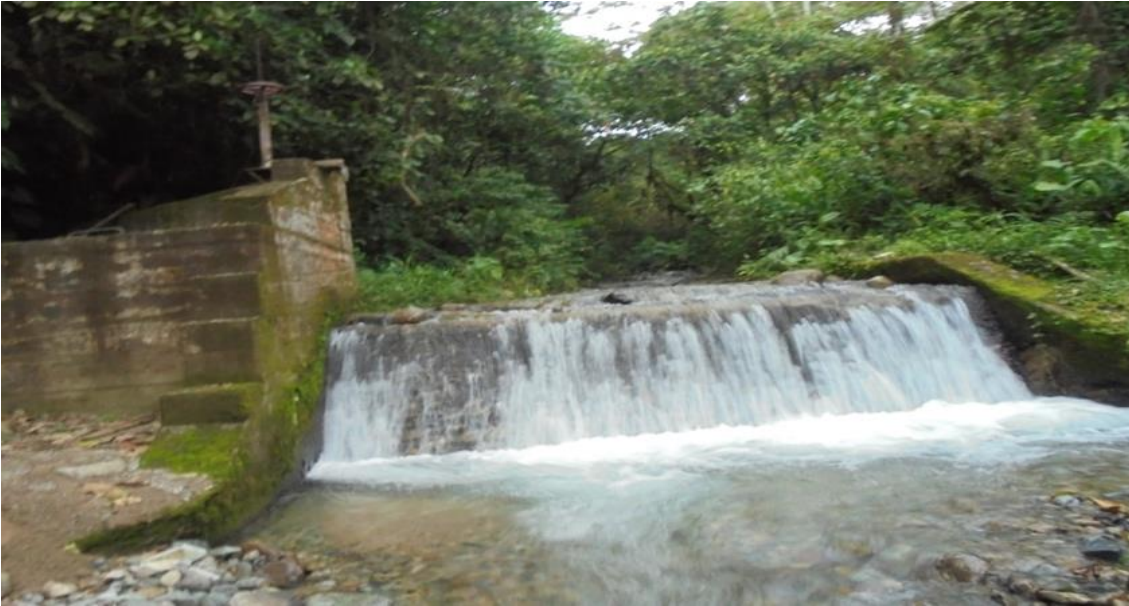
Figura 17. Bocatoma Acueducto abastecedor de vereda San Isidro Diviso.

Captación tipo rejilla. Esta estructura hidráulica fue construida sobre el lecho del rio con la finalidad de detener cierto caudal de agua, para verter dicho caudal en el canal de derivación. Esta presenta las siguientes medidas; Medidas de Verano: Ancho: 2,90 m; Profundidad: 0,20 m; Medidas de Invierno: Ancho: 2, 90 m; Profundidad 0,30 m, y 0,40 m de espesor. Presenta altos índices de corrosión por abrasión hidráulica en su infraestructura hecha en concreto, en sus paredes Musgo en el exterior e interior. Se evidencia falta de mantenimiento, en general en buen estado. Figura 17.

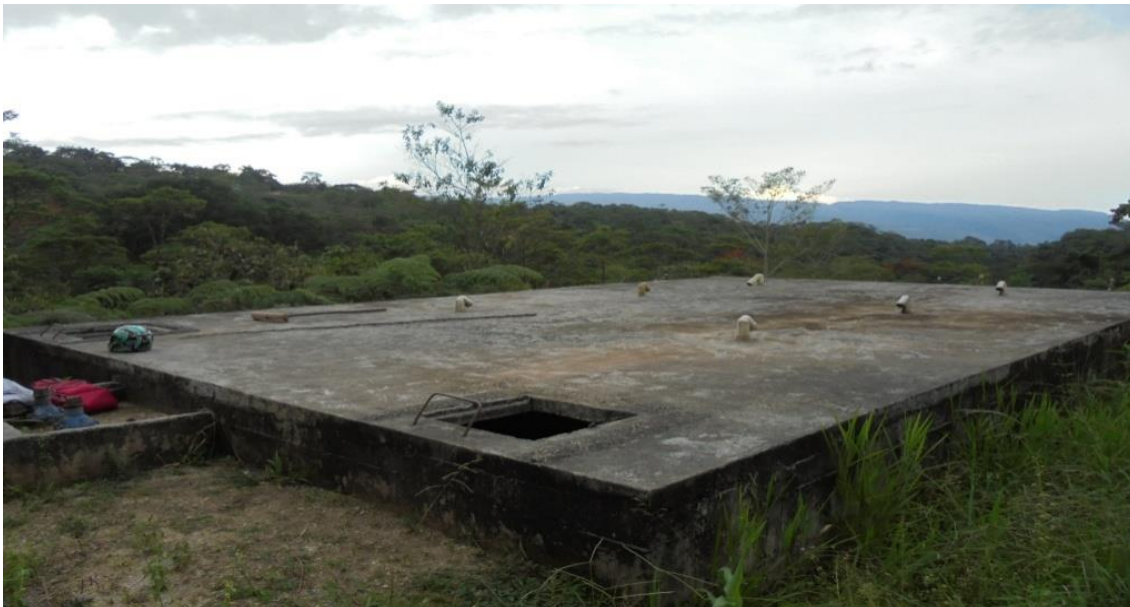
Figura 18. Tanque de Almacenamiento Acueducto vereda San Isidro y Diviso.

Es de tipo semienterrado, la estructura se encuentra construida en concreto reforzado, el tanque de almacenamiento con dimensiones útiles de 9 m * 8 m * 2,95 m, capacidad de 212,4 m³, y muros y sin cubierta. El tanque es alimentado mediante una tubería de ϕ 3", 4", y 6" en PVC. Cuenta con una llave de corte en hierro para evitar excesos de agua. La cubierta superficial del tanque esta sin dos (2) tapas de acceso en concreto, y cuenta con seis ventilaciones en PVC de 3", no presenta fugas, ni fracturas, leve corrosión por abrasión hidráulica en el interior de la estructura, leve presencia de Moho en exterior de paredes. En general en buen estado, con muros de 30 cm de espesor, una cajilla a la entrada en servicio, y otra cajilla de válvulas a la salida. Figura 18.

TANQUE DE ALMACENAMIENTO	SI	Se recomienda realizar el diseño y construcción de un tanque de almacenamiento capaz soportar el volumen manejado por el acueducto y	Se encuentra en buen estado, sin embargo el tanque que existe no da abasto
		RED DE DISTRIBUCIÓN	SI	Enterrar la red de distribución, esto con el fin que no se deterioren y para que no hayan usuarios ilegales	Se encuentra en buen estado pero gran parte de esta se encuentra expuesta , este sistema actualmente abastece a la vereda San Isidro, Diviso, Villa
