CONDICIONES TÉCNICO-AMBIENTALES DE LOS  
ACUEDUCTOS RURALES DEL MUNICIPIO DE MOCOA  
DEPARTAMENTO DEL PUTUMAYO

INSTITUTO TECNOLÓGICO DEL PUTUMAYO

MOCOA 2016

Trabajo de Grado por Semillero de Investigación Hinchas del medio ambiente para optar al  
título en Ingeniería Ambiental

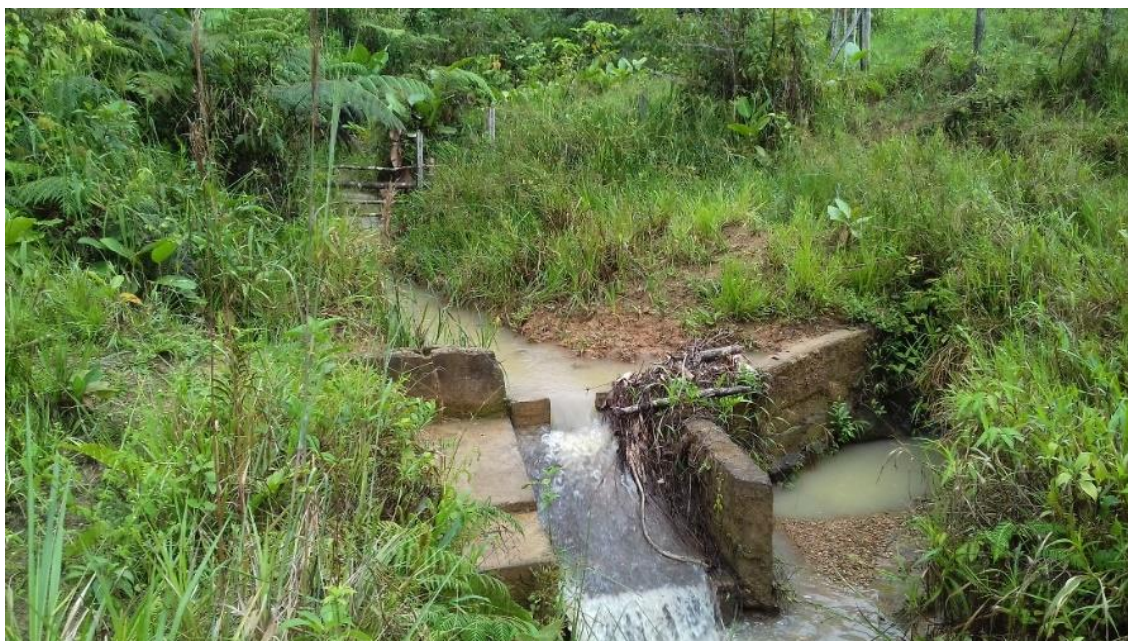
Figura 2. Captación en la quebrada La Escalera. Fuente: Este trabajo

El predio donde se realiza la captación, es privado, de uso ganadero, por tanto alrededor de la bocatoma hay presencia de potreros, lo que deja desprotegida la zona, expuesta a deslizamientos y que en invierno la escorrentía arrastre hacia la fuente hídrica los

excrementos del ganado, se observó caída de palos y hojarasca al sistema de captación como se muestra a en la figura 2.

A la comunidad, realizar el mantenimiento y la protección de las fuentes de captación, evitar las actividades de agricultura o ganadería. Realizar mantenimiento preventivo y correctivo periódico a los sistemas con los que cada vereda cuenta para evitar su deterioro. Implementar como estrategia para lo anterior, el cobro de una tarifa acordada y socializada a los usuarios.

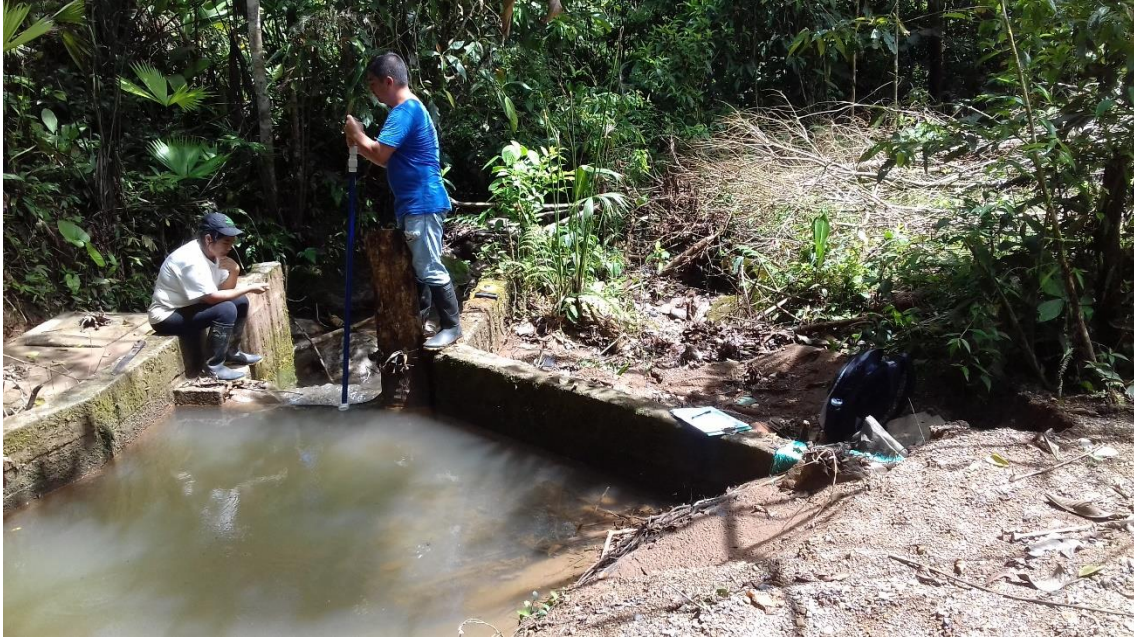
Figura 3 Bocatoma del acueducto de la vereda Ticuanayoy. Fuente: este trabajo

El predio donde se realiza la captación es privado, de uso agrícola, alrededor de la bocatoma hay presencia de cultivos de maíz, dejando desprotegida la zona, expuesta a deslizamientos y que en temporada de lluvia la escorrentía arrastre hacia la fuente palos y hojarasca al sistema de captación, se evidencia en la figura 3.

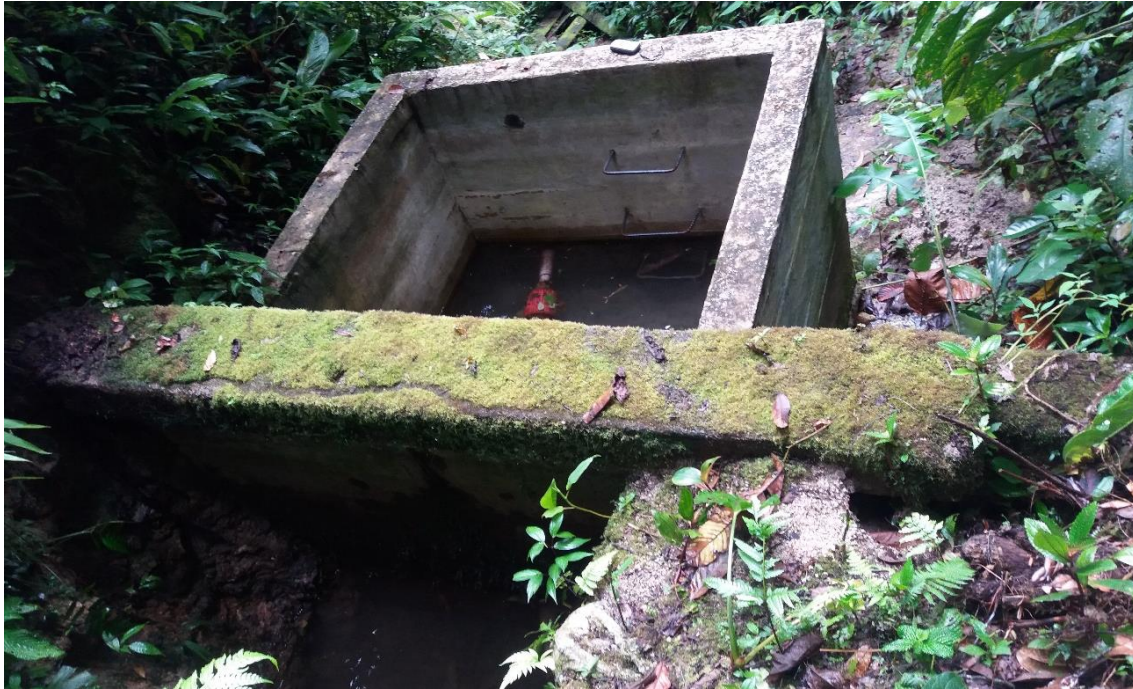
Figura 4. Bocatoma del sistema de acueducto de San Antonio. Fuente: este trabajo

El estado en general del acueducto según lo observado durante la visita es regular, con falta de técnicas de diseño, esto se evidencia en el sistema de rejillas o filtros que posee, durante el recorrido se observaron en varios partes fugas lo que demuestra las malas condiciones de las tuberías debido a su exposición en varios tramos, a las condiciones ambientales, no se encuentran enterrados como lo establece el RAS 2000, o la falta de mantenimiento por parte de personal técnico, este acueducto no cuenta con un fontanero debido a que el servicio se presta de manera gratuita lo que hace que no exista un fondo destinado para el pago de este servicio.

2.1.3.1.4 **Tratamiento.** Este sistema cuenta solo con sistema de tratamiento físico, en el caso del desarenador, no hay sistema de tratamiento químico por lo que el agua que suministra a las viviendas es cruda.

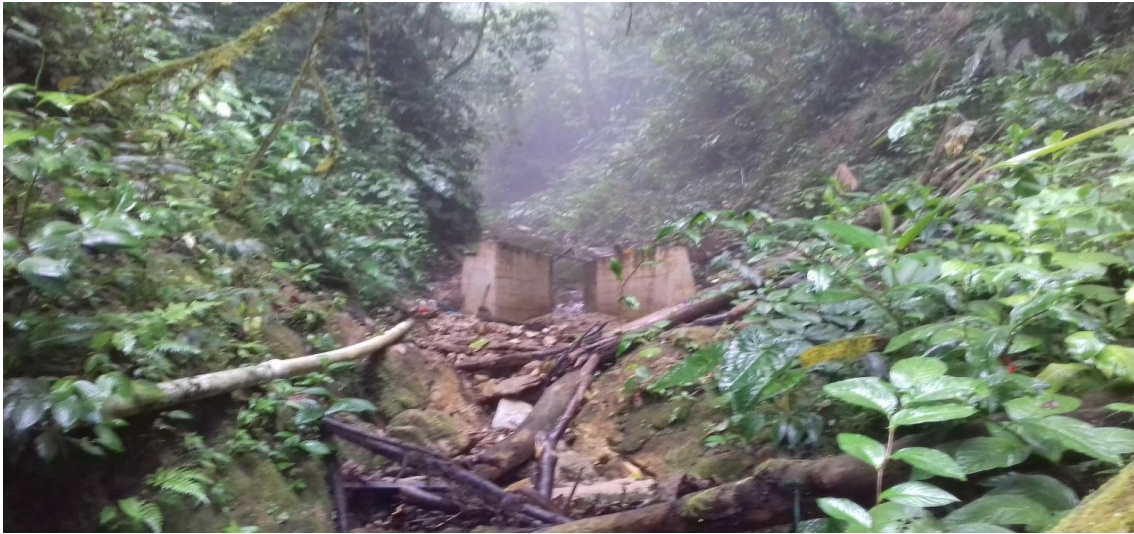
Figura 5. Bocatoma del sistema de acueducto de Campucana. Fuente: este trabajo

De aquí en adelante, la línea de distribución sale del tanque en tubería de tres pulgadas para entregar a las líneas domiciliarias en tubería de media pulgada. El estado en general del acueducto según lo observado durante la visita es bueno, las estructuras presentes están hechas recientemente, con algunas fallas como la falta de rejillas, pero en general se encuentra en buenas condiciones.

2.1.4.1.3 **Tratamiento.** Este sistema cuenta solo con sistemas de tratamiento físico, es el caso del desarenador, no cuenta con sistemas de tratamiento químico, el agua suministrada es cruda.

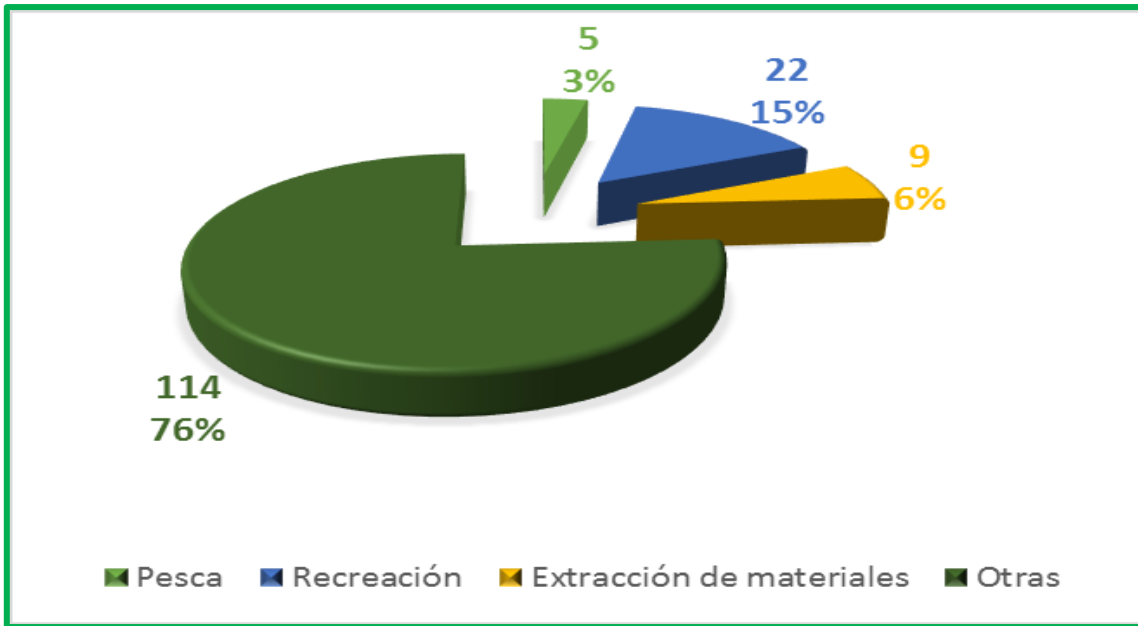
Gráfica 19. ¿Cuáles de las siguientes actividades realiza usted o la comunidad, en la fuente hídrica de captación?

Como actividad diferente a la de abastecer los acueductos se encontró que en la comunidad encuestada, un alto porcentaje afirmó realizar otras actividades, entre las que están (abrevadero de ganados, llenado de pesetas para la cría de peces), seguido por quienes manifestaron que realizaban actividades de pesca, recreación o extracción de materiales, ésta últimas, las llevan a cabo en las partes bajas o aguas abajo de la bocatoma.
