PERTURBACIONES ANTRÓPICAS Y CALIDAD BIOLÓGICA DEL AGUA  
DEL RÍO SANGUAYACO

INSTITUTO TECNOLÓGICO DEL PUTUMAYO  
FACULTAD DE INGENIERÍA Y CIENCIAS BÁSICAS

Trabajo de grado elaborado por los semilleros de Investigación Hinchas del medio ambiente y Arcoíris para optar al título en tecnología en saneamiento básico e Ingeniería Ambiental.

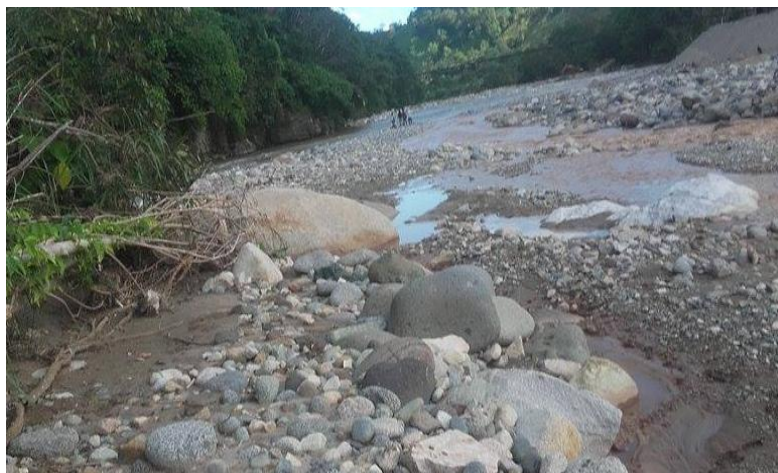
Figura 9. Cono de deyección desembocadura río Sangoyaco-Mocoa

La parte baja de una cuenca se caracteriza por no presentar pendientes pronunciadas y estabilidad en su recorrido, también por tener en sus márgenes el material extraído de la parte alta se deposita en lo que se llama cono de deyección (MINISTERIO DE ENERGIA Y MINAS). Se observa en la figura 9.

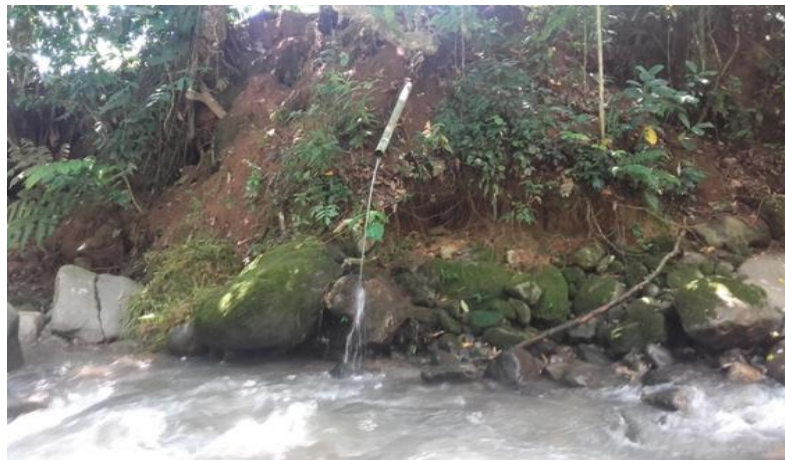
Figura 11. Aguas residuales domésticas

La problemática ambiental producida por el vertimientos de aguas residuales en el municipio de Mocoa es bastante evidente en el río Sangoyaco la mayoría de las aguas negras son vertidas sin ningún tratamiento, esto ha perjudicado al río a lo largo de los años perdiendo su nivel paisajístico y recreativo, la presencia de varios asentamientos en la ribera ha acrecentado las problemáticas (Roldan C. , 2005) afirma que el hombre ha usado el agua para sus diferentes actividades, generando consigo aguas residuales que son vertidas a los cuerpos de agua ocasionando degradación de las mismas, provocando el cambio del paisaje, el incremento de descargas de sedimentos y nutrientes a los sistemas fluviales y la pérdida de la capacidad reguladora de las cuencas. Estos cambios traen consigo una fuerte influencia sobre sus ecosistemas, alterando la estabilidad del medio ambiente acuático. Lo anterior se evidencia en la figura 11.

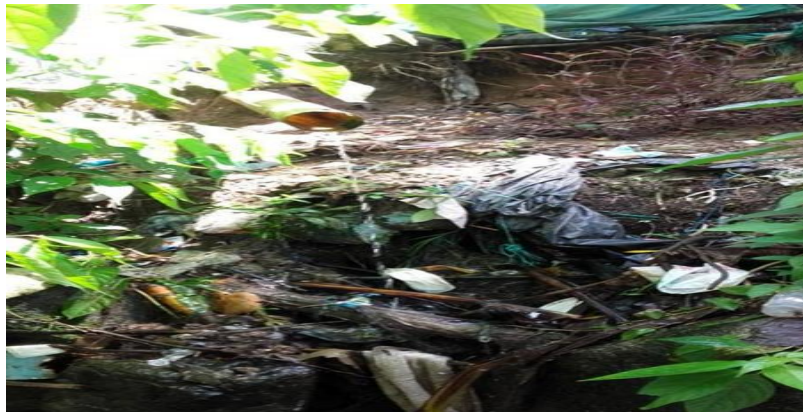
Figura 12. Vertimientos presentes en la fuente hídrica.

Por tal razón la fuente hídrica presenta unas características estéticas desagradable, el rio se ha venido deteriorando por las continuas descargas de vertimientos de aguas residuales, un elevado arrojó de residuos sólidos al cauce, una degradación extensiva de la vegetación de la cuenca perdiéndose la diversidad natural, se presenta un bajo nivel del caudal. (Garcia, 2009), afirma que es frecuente que las comunidades utilicen las fuentes hídricas superficiales y subterráneas como alternativa para deshacerse de los desechos líquidos y sólidos, causando problemas ambientales y conflictos a otras áreas y poblaciones que se abastecen de este recurso. Se evidencia en la figura 12

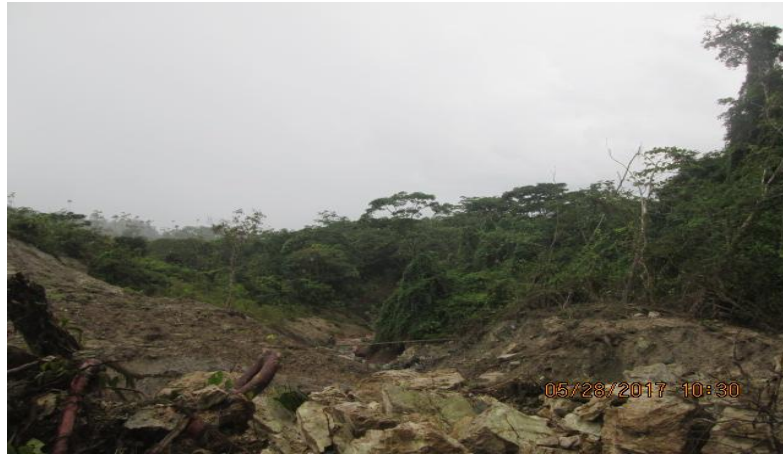
Figura 14. Nacimiento Río Sangoyaco después de la avenida torrencial.

En la anterior imagen se evidencia que debido a la creciente que presentó el río sangoyaco la vegetación que se encontraba en su nacimiento no fue suficiente para contener la creciente, la fuerza del agua arrastró parte del sustrato y de la vegetación, así como las semillas poco profundas (Pickup, McDougall, & Whelan, 2003), lo que puede afectar a la capacidad de brotamiento de semillas afectando posiblemente la colonización de nuevas especies.

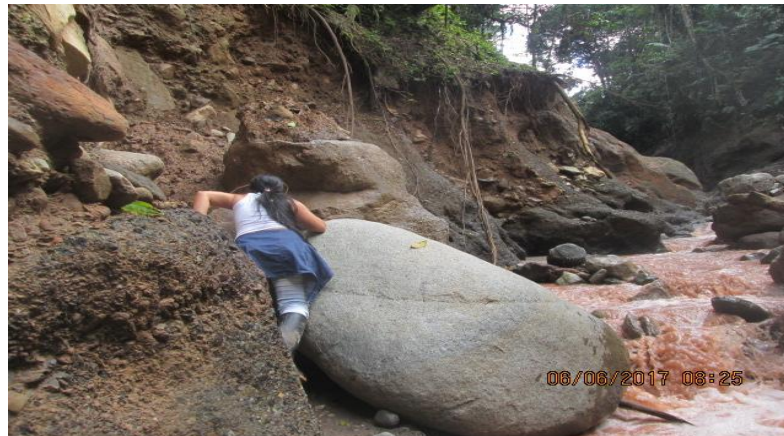
Figura 17. Erosión de las márgenes del río

Como se muestra en las imágenes, se observa que a medida que se desciende de la parte alta se evidencia que la cobertura es escasa, las márgenes del río se han erosionado notablemente. Lo anterior se evidencia en la figura 17.

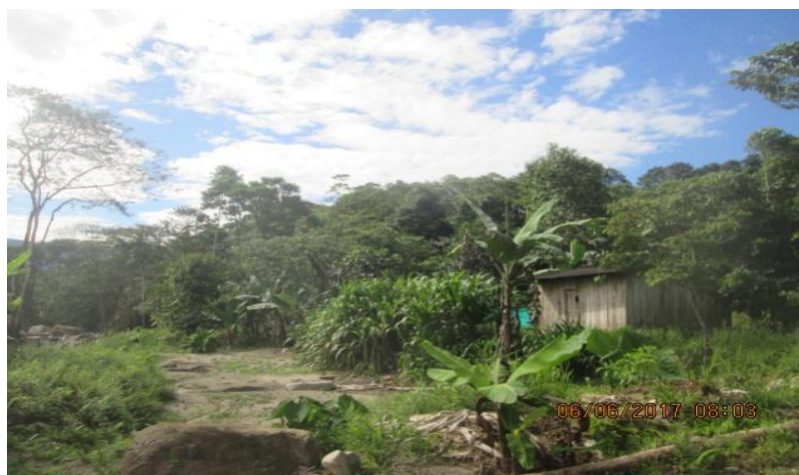
Figura 19. Intervención del bosque para la agricultura

En el punto medio del río Sangoyaco se destacan las diferentes actividades económicas que presentan algunas fincas ubicadas en esta zona clasificándolo como bosque fragmentado por pastos y cultivo definiendo esta zona como los territorios cubiertos por bosques naturales donde se ha presentado intervención humana de tal manera que el bosque mantiene su estructura original. Las áreas de intervención están representadas en zonas de pastos y cultivos (IDEAM, 2010).Lo anterior se evidencia en la figura 19.

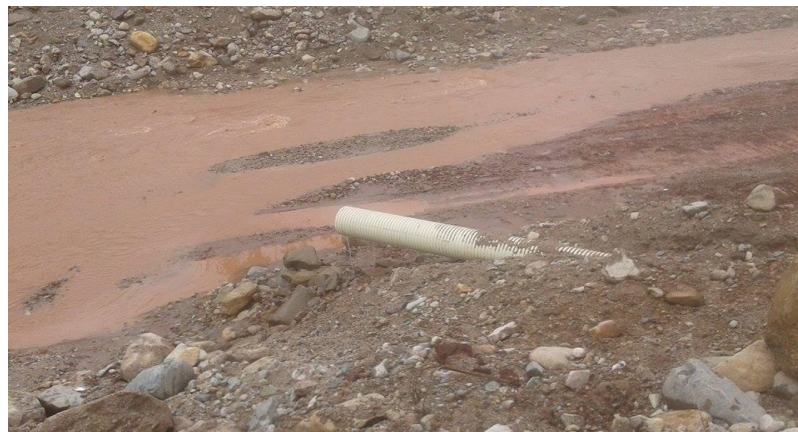
Figura 21. Color actual del río Sangoyaco

A parte de esto se puede evidenciar que después de la avenida torrencial el río Sangoyaco mantiene su aspecto turbio, un color marrón generado por los diferentes deslizamientos que se presentan en la ribera. Lo anterior se evidencia en la figura 21.

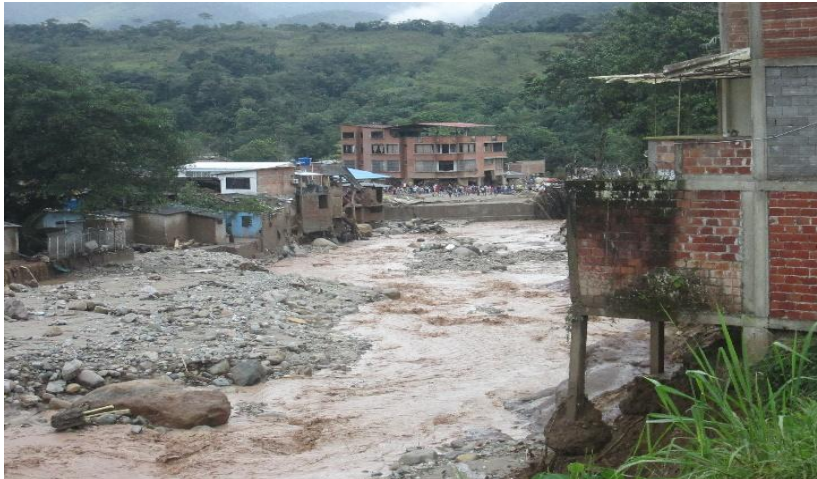
Figura 22. Estado actual del barrio la independencia

En la parte baja del río Sangoyaco se encuentra que la ribera se clasifica en tejido urbano discontinuo y tejido urbano continuo (IDEAM, 2010) ya que en la parte baja se concentran los asentamientos de la población de Mocoa. Antes de la avenida torrencial la ribera contaba con algunos árboles que habían sido reforestados pero debido a la fuerza de arrastre el río arrancó la poca vegetación. Lo anterior se evidencia en la figura 22.
